**UNIVERSIDAD
NACIONAL
DE LA PLATA**

TRABAJO FINAL DE LICENCIATURA

**MODIFICACIONES ANTROPICAS DEL PAISAJE HIDROLÓGICO
OCURRIDAS DESDE PRINCIPIOS DEL SIGLO XX EN UN SECTOR DE LA
LLANURA COSTERA DEL RÍO DE LA PLATA**

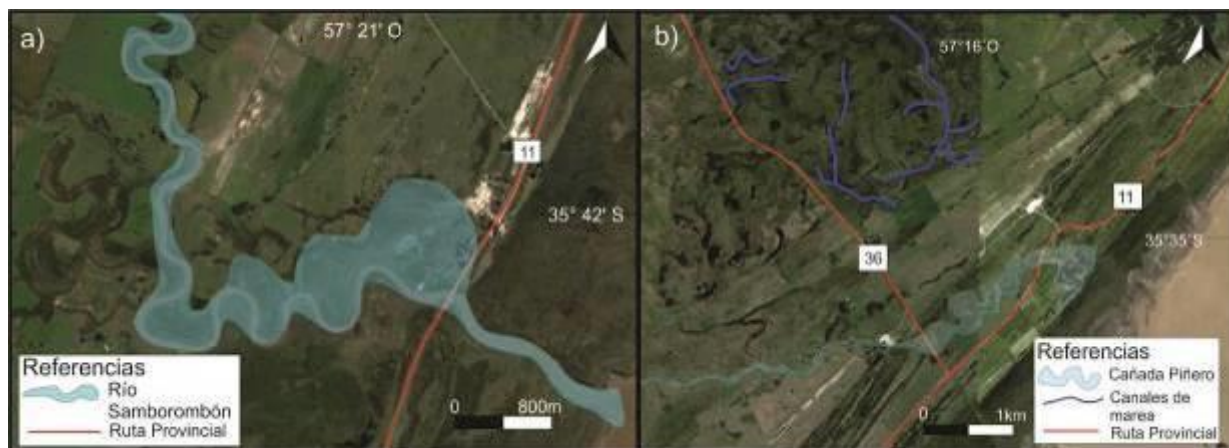
Figura 6. a) Diseño meandroso del río Samborombón y b) Cañada Piñero y canales de marea cercanas al cruce de las rutas Provinciales 11 y 36.

El área de estudio se caracteriza por presentar un drenaje deficiente debido a la escasa pendiente. El río Samborombón representa la expresión fluvial más importante del sector, y el mismo tiene su origen en los partidos de San Vicente y Cañuelas, presentando en el área de estudio un diseño de tipo meandroso dominante (Fig. 6a).

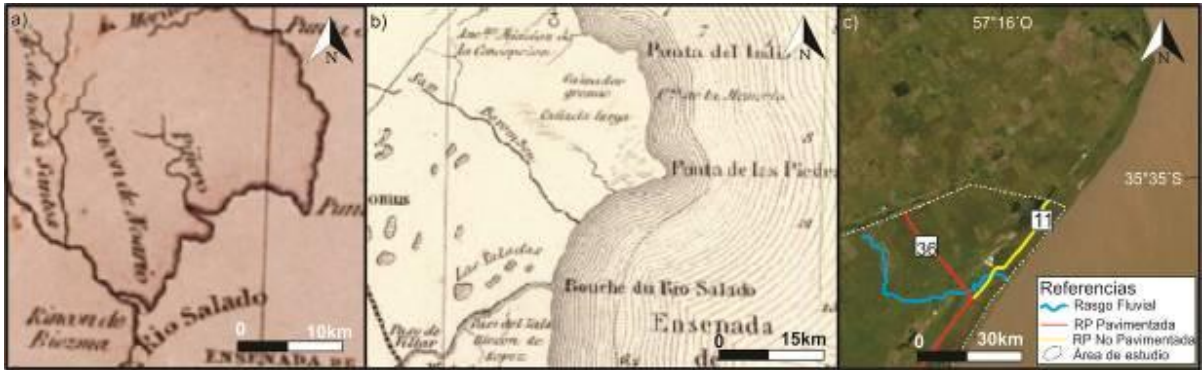
Figura 7. a) Ubicación de la Cañada Piñero (Arrowsmith, 1824). b) Ubicación de la Cañada Larga (de Moussy, 1866). c) Rasgo fluvial en la cercanía de la intersección de las rutas provinciales 11 y 36.

Asimismo, al noreste del río Samborombón, en las cercanías de la intersección entre las rutas provinciales 11 y 36, se encuentra un rasgo fluvial con diseño meandroso de poca expresión, el cual atraviesa a los cordones conchiles para desembocar en la Bahía Samborombón (Fig. 7c).

En mapas antiguos se ha encontrado en este sector un rasgo fluvial con distintas denominaciones como “Piñero” (Arrowsmith, 1824) y “Cañada Larga” (de Moussy, 1866) (Fig. 7a y 7b), y posiblemente hacen referencia al meandro mencionado previamente, debido a que es el único rasgo que atraviesa a los cordones conchiles al norte del río Samborombón. Este sector de bañados es cubierto regularmente por inundaciones periódicas que provienen de la cuenca alta del Río Samborombón (Borzi, 2018), y permanece anegado algunos días debido a la escasa pendiente.

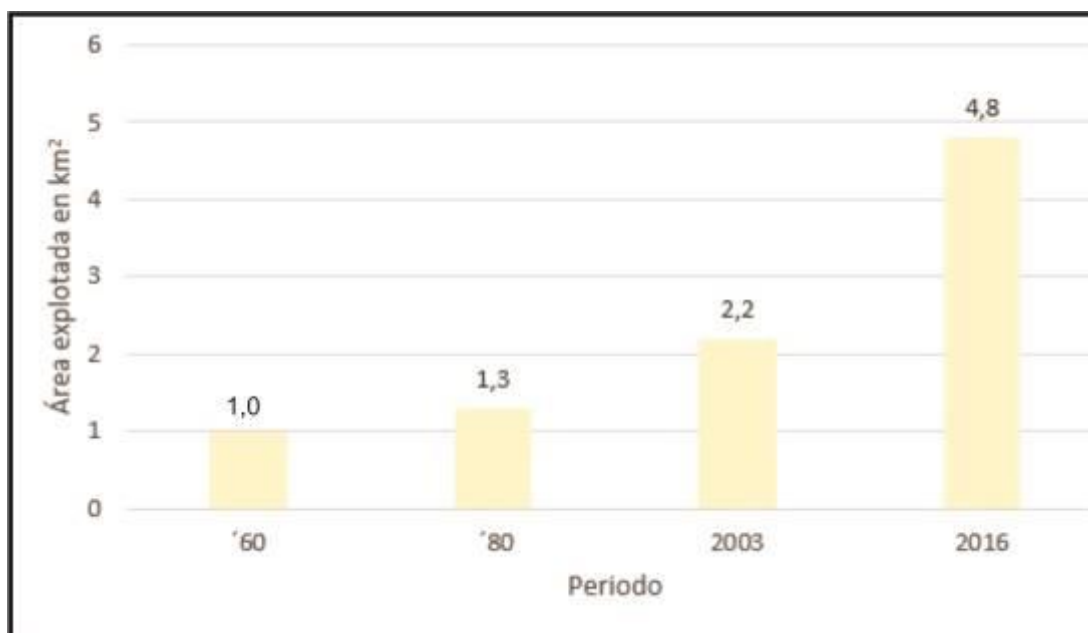
Figura 14. Grafico de barras donde se presentan los km² de canteras para cada periodo analizado.

La minería desarrollada en el área de estudio se ha incrementado de manera constante a lo largo de las décadas estudiadas, obteniendo un notablemente incremento en el último periodo (Fig. 14).

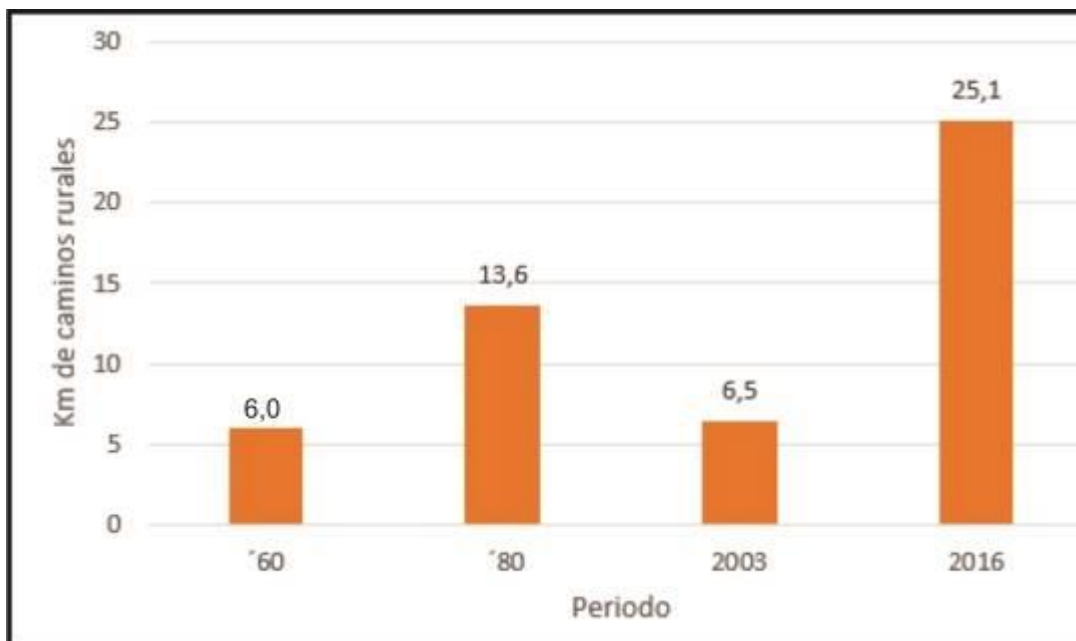
Figura 16. Gráfico de barras presentando los kilómetros de Caminos rurales realizados en cada periodo analizado.

Los caminos rurales en su mayoría se realizaron con posterioridad a la década del '60, presentando poca expresión tanto para la década del '80 como para el año 2003 (Fig. 16). En el año 2016, los caminos rurales sufren un aumento relativamente más grande que en los periodos pasados. En las imágenes mapeadas la gran mayoría de dichos caminos se observan de manera aledaña a canteras.

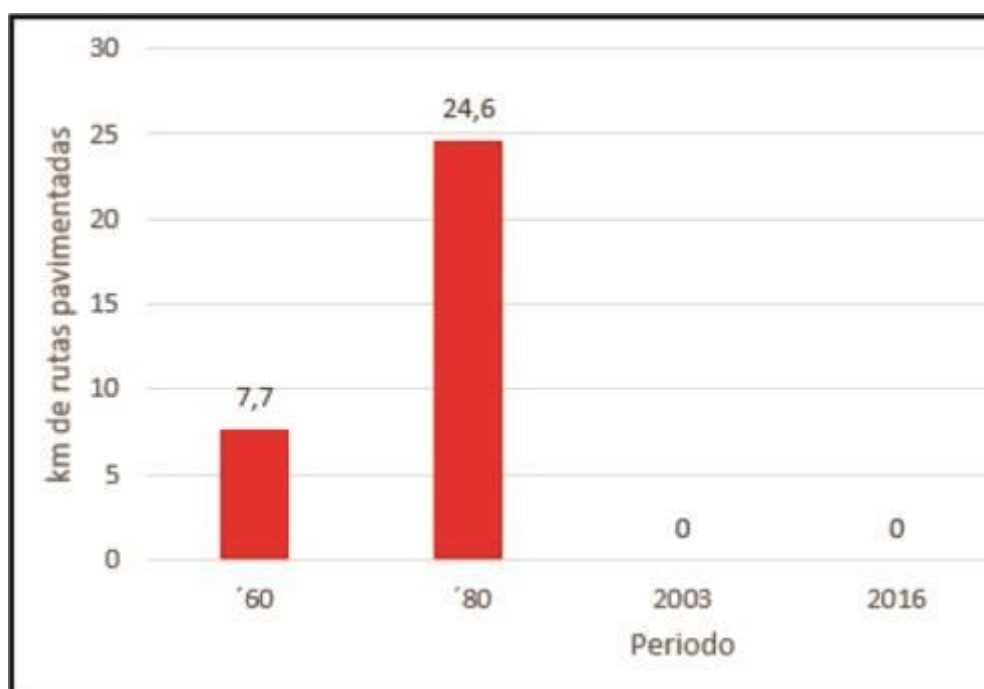
Figura 17. Gráfico de barras presentando los kilómetros de Rutas provinciales pavimentadas en cada periodo analizado.

Respecto a las Rutas Provinciales, la pavimentación de la Ruta Provincial 36 precedía la década del '60, en tanto que la Ruta Provincial 11, fue pavimentada, en su mayoría en 1976, observándose que el sector Norte de la región de estudio se encuentra sin pavimentar en la actualidad. No obstante, se observa un aumento en la cantidad de kilómetros pavimentados para la década del 80 (Fig. 17).

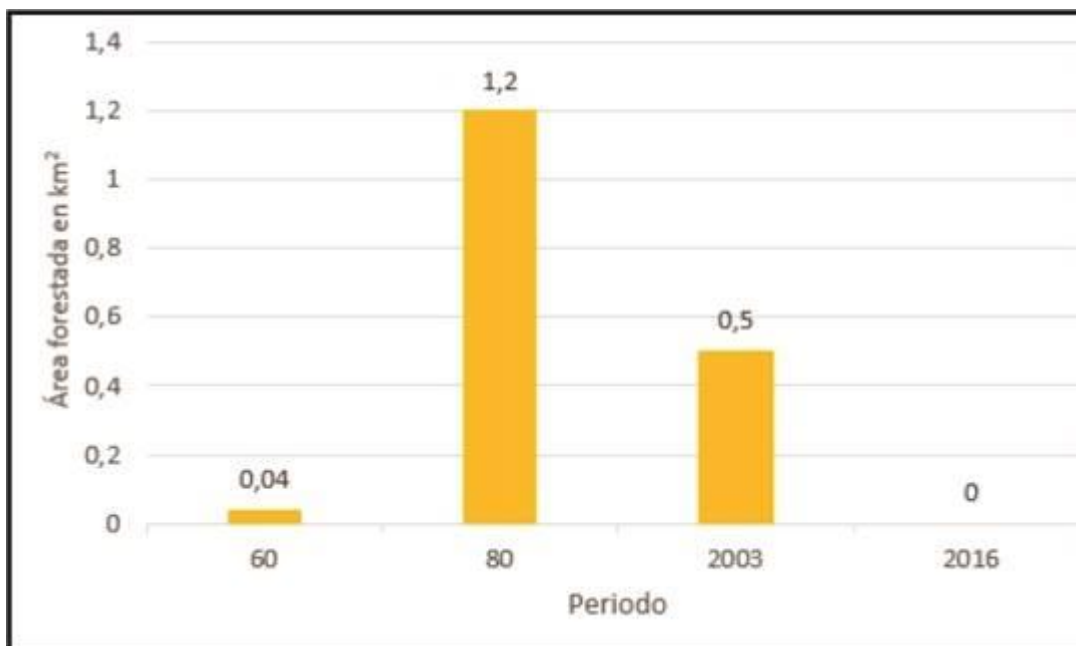
Figura 18. Gráfico de barras presentando el área en km² de reforestación.

Por último, la cuantificación de reforestación de árboles nativos se encuentra limitada puntualmente a los lunettes, mientras que por otro lado, la reforestación antrópica de eucaliptos fue más notable en los campos en parcelas geométricas regulares. No obstante, la forestación no fue abundante, presentando los mayores valores para la década del '80 donde destaca la forestación de los lunettes deforestados previo a la década del '60.

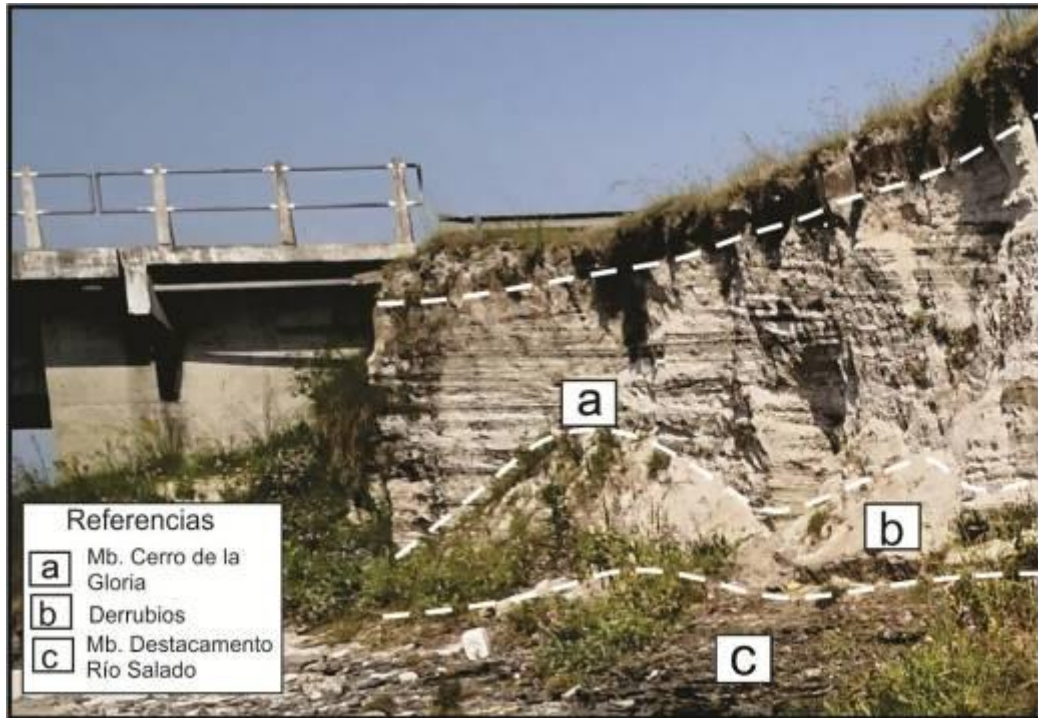
Figura 20. Ubicación de los miembros aflorantes, sobre una fotografía del margen izquierdo del Canal 15 en las cercanías del puente de la Ruta Provincial 11.

El primer sitio se encuentra ubicado en el Canal 15, en las cercanías de la localidad de Cerro de la Gloria (Fig. 19a, b y Fig. 20). Si bien esta locación no forma parte del área de estudio, es importante para observar la sedimentología de la zona por el corte generado durante la construcción del propio canal (Fig. 19b y Fig. 20). En campo se pudo observar 2 zonas bien delimitadas, en la base se encontraba un material arcilloso de coloración gris oscura correspondiéndose con el Mb. Destacamento Rio Salado. Por encima de este miembro, la granulometría y el color de los sedimentos cambiaban abruptamente, pasando a un material bioclástico de coloración blanquecina, con un espesor aproximado de 3 m, identificado como Mb. Cerro de la Gloria. (Fig. 20).

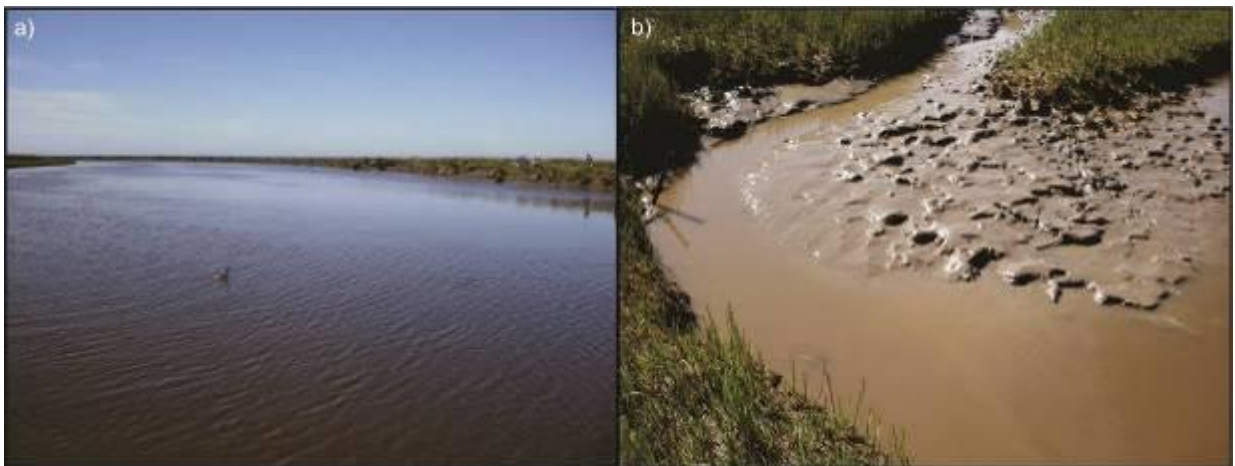
Figura 21. a) Vista hacia el sudeste del río Samborombón. b) detalle del sedimento arcilloso que compone las márgenes del río.

El segundo sitio en el que se realizó una parada fue el río Samborombón (Fig. 19a, c y Fig. 21). El cuál es el principal rasgo fluvial de la zona de estudio. En este sitio se observó el ancho del río de aproximadamente 60 m, en donde el lecho está compuesto de sedimento arcilloso e incipientes canales de marea (Fig. 21).

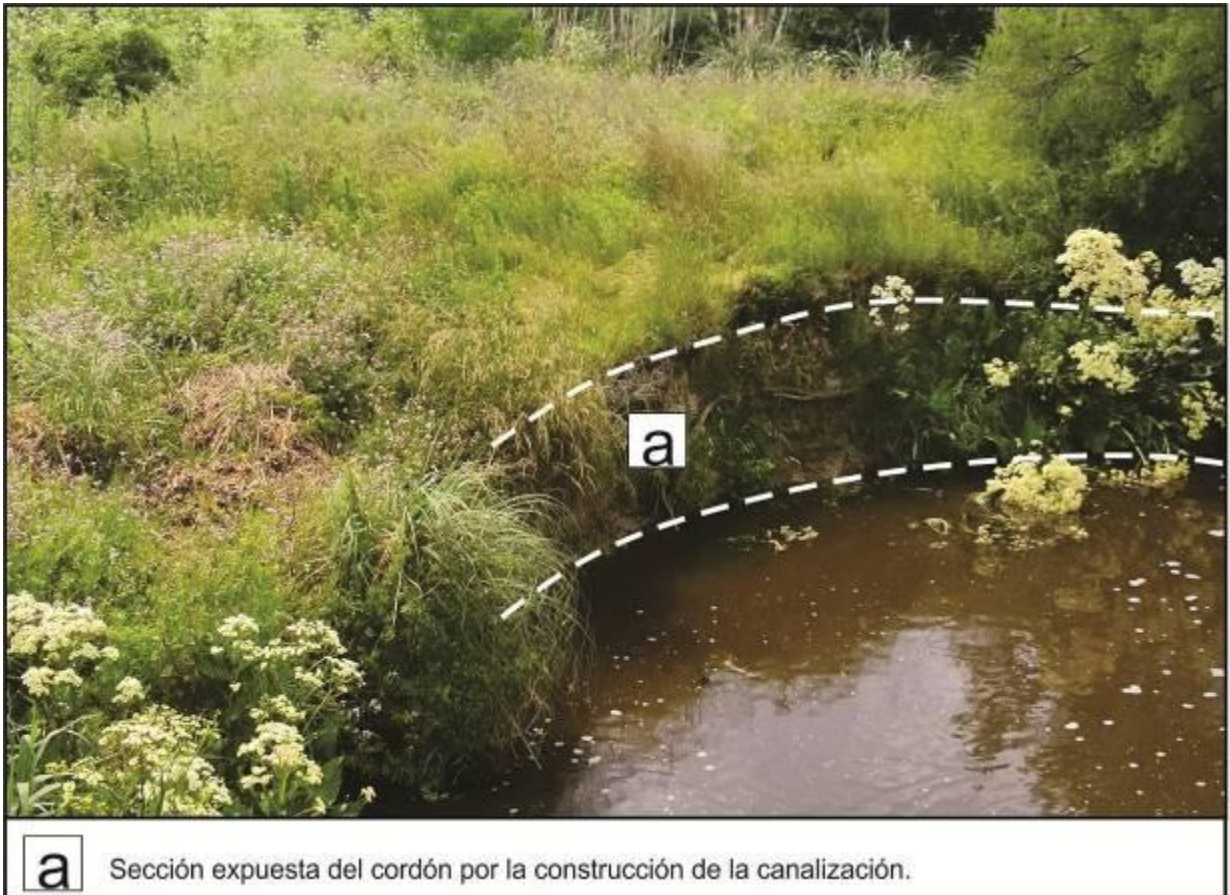
Figura 24. Cordón conchil disectado por un canal en kilometro 147 de la Ruta Provincial 11 dejando expuesto una sección transversal del mismo.

El quinto sitio se localizó en el kilometro 147 de la Ruta Provincial 11 (Fig. 19a, d y Fig. 24). En este sitio se destaca una canalización que atraviesa el cordón conchil hasta desembocar en la Bahía Samborombón. Se pudo observar que esta canalización intercepta el cordón y deja expuesta una sección del mismo, el agua canalizada se encuentra en contacto directo con la formación. Cabe destacar la nula o muy escasa corriente, que se observaba en este sector (Fig. 24).

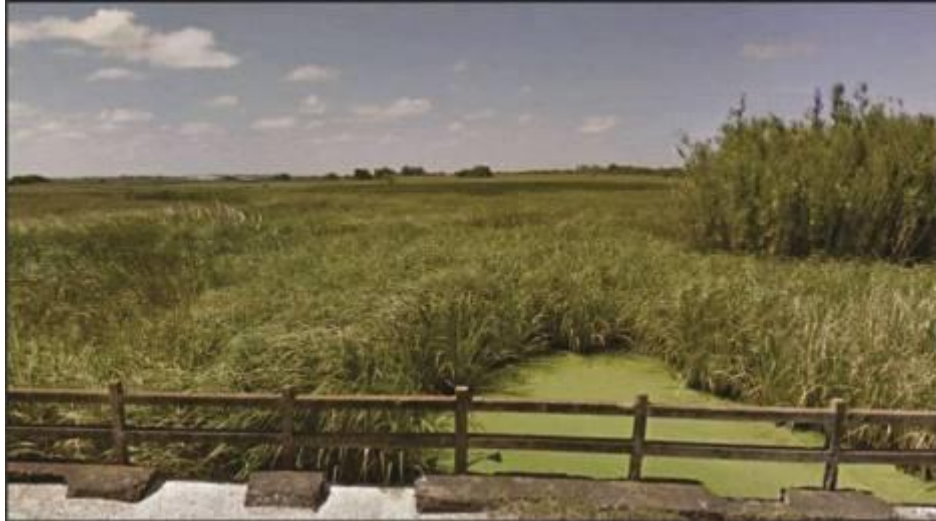
Figura 25. Rasgo fluvial interrumpido por minería en un sector aguas arriba del mismo o vegetación dentro del arroyo provocando una escasa o nula escorrentía, visto en dirección NE desde la Ruta Provincial 36.

El sexto sitio se ubica sobre la Ruta Provincial 36 la cual atraviesa a la cañada Piñero. (Fig. 19a, e y Fig. 25). Se destaca que a diferencia del río Samborombón, este rasgo fluvial es de menor extensión con un ancho aproximado de 6 m y no poseía corriente notoria, posiblemente debido al escaso recorrido de este arroyo y a la escasa pendiente del área. Por su parte, el acopio de material conchil producto de la actividad minera aguas arriba de este rasgo (Fig. 12d) contribuya a obstaculizar aún más la esorrentía de la cañada (Fig. 25).

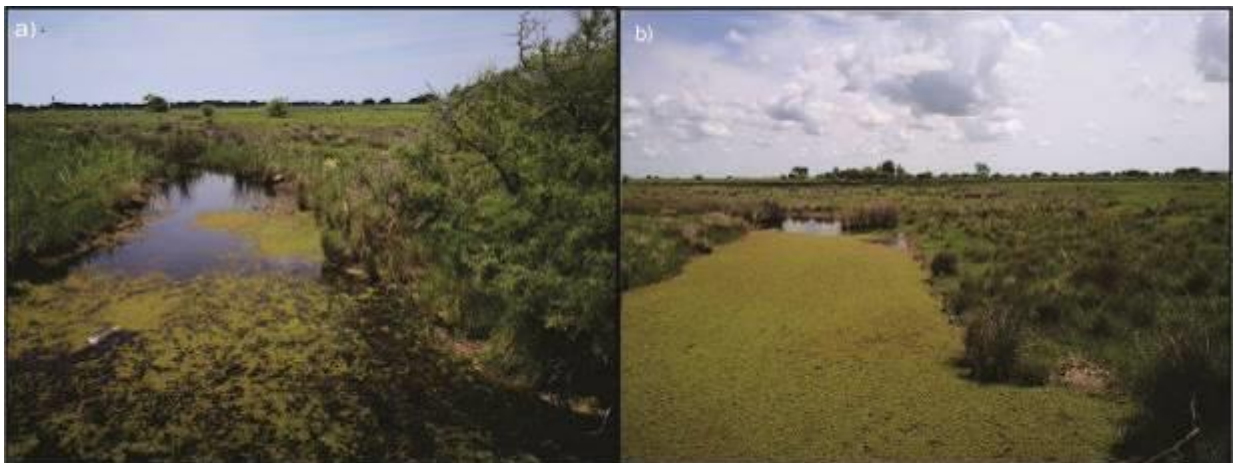
Figura 26. Cañada Piñero en las cercanías de la intersección de las rutas provinciales 11 y 36. a) Vista hacia el SE
b) Vista hacia el NO.

Por último, el séptimo sitio de la campaña fue en la Ruta Provincial 11 al Norte de la intersección de la Ruta Provincial 36 (Fig. 19a, e y Fig. 26). En este sector se pudo observar la continuidad de la Cañada Piñero previamente a su desembocadura en la Bahía Samborombón. Como se menciono previamente, la cañada poseía escasa a nula corriente y a diferencia del río Samborombón se encontraba con abundante vegetación en sus márgenes.

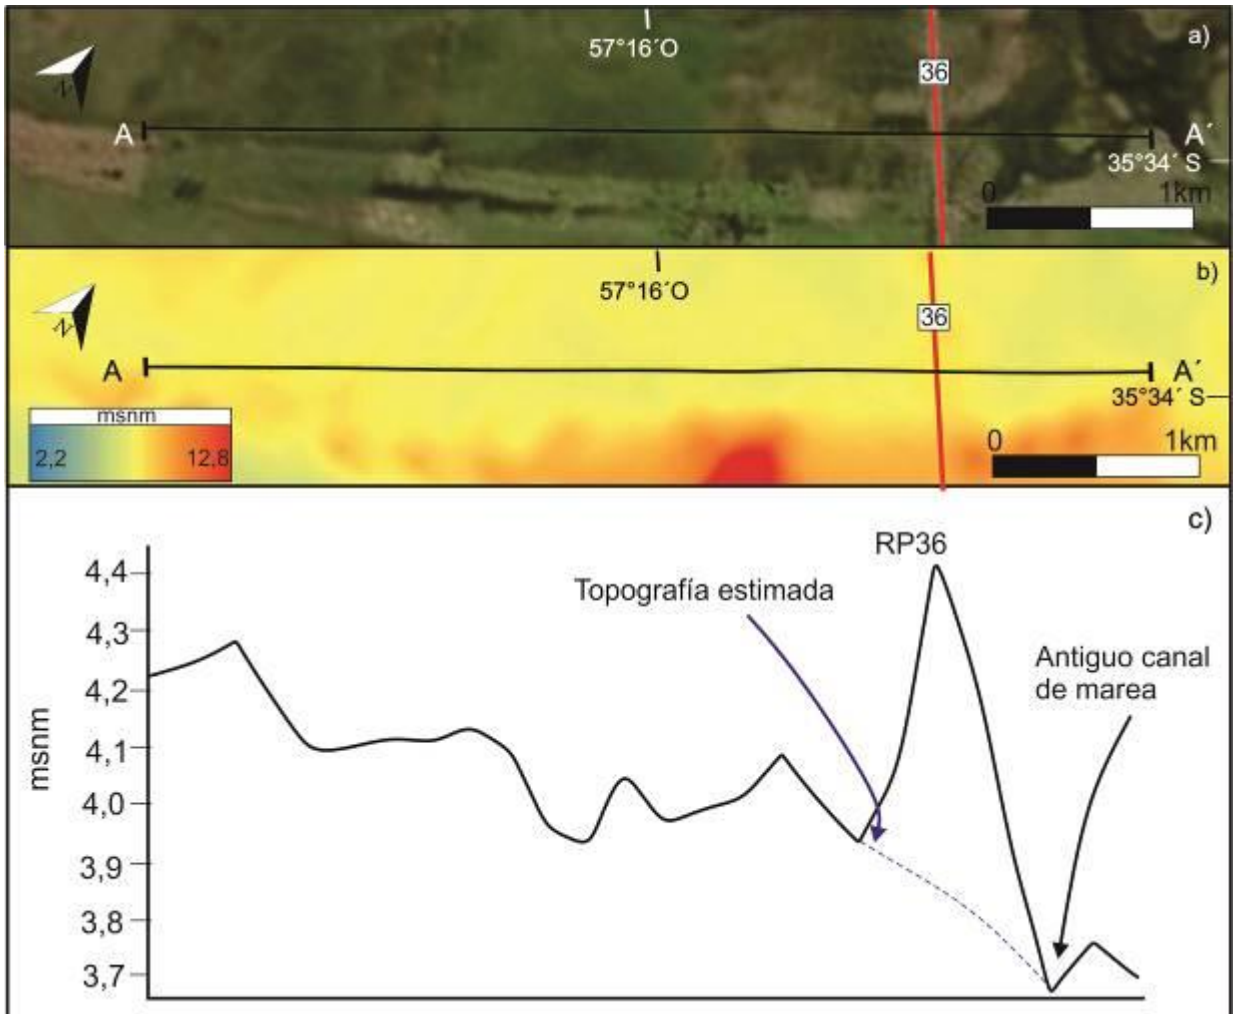
Figura 29. a) imagen satelital del sector donde se realizó el perfil. b) Mismo sector con el modelo de elevación digital superpuesto. c) Perfil topográfico A-A'.

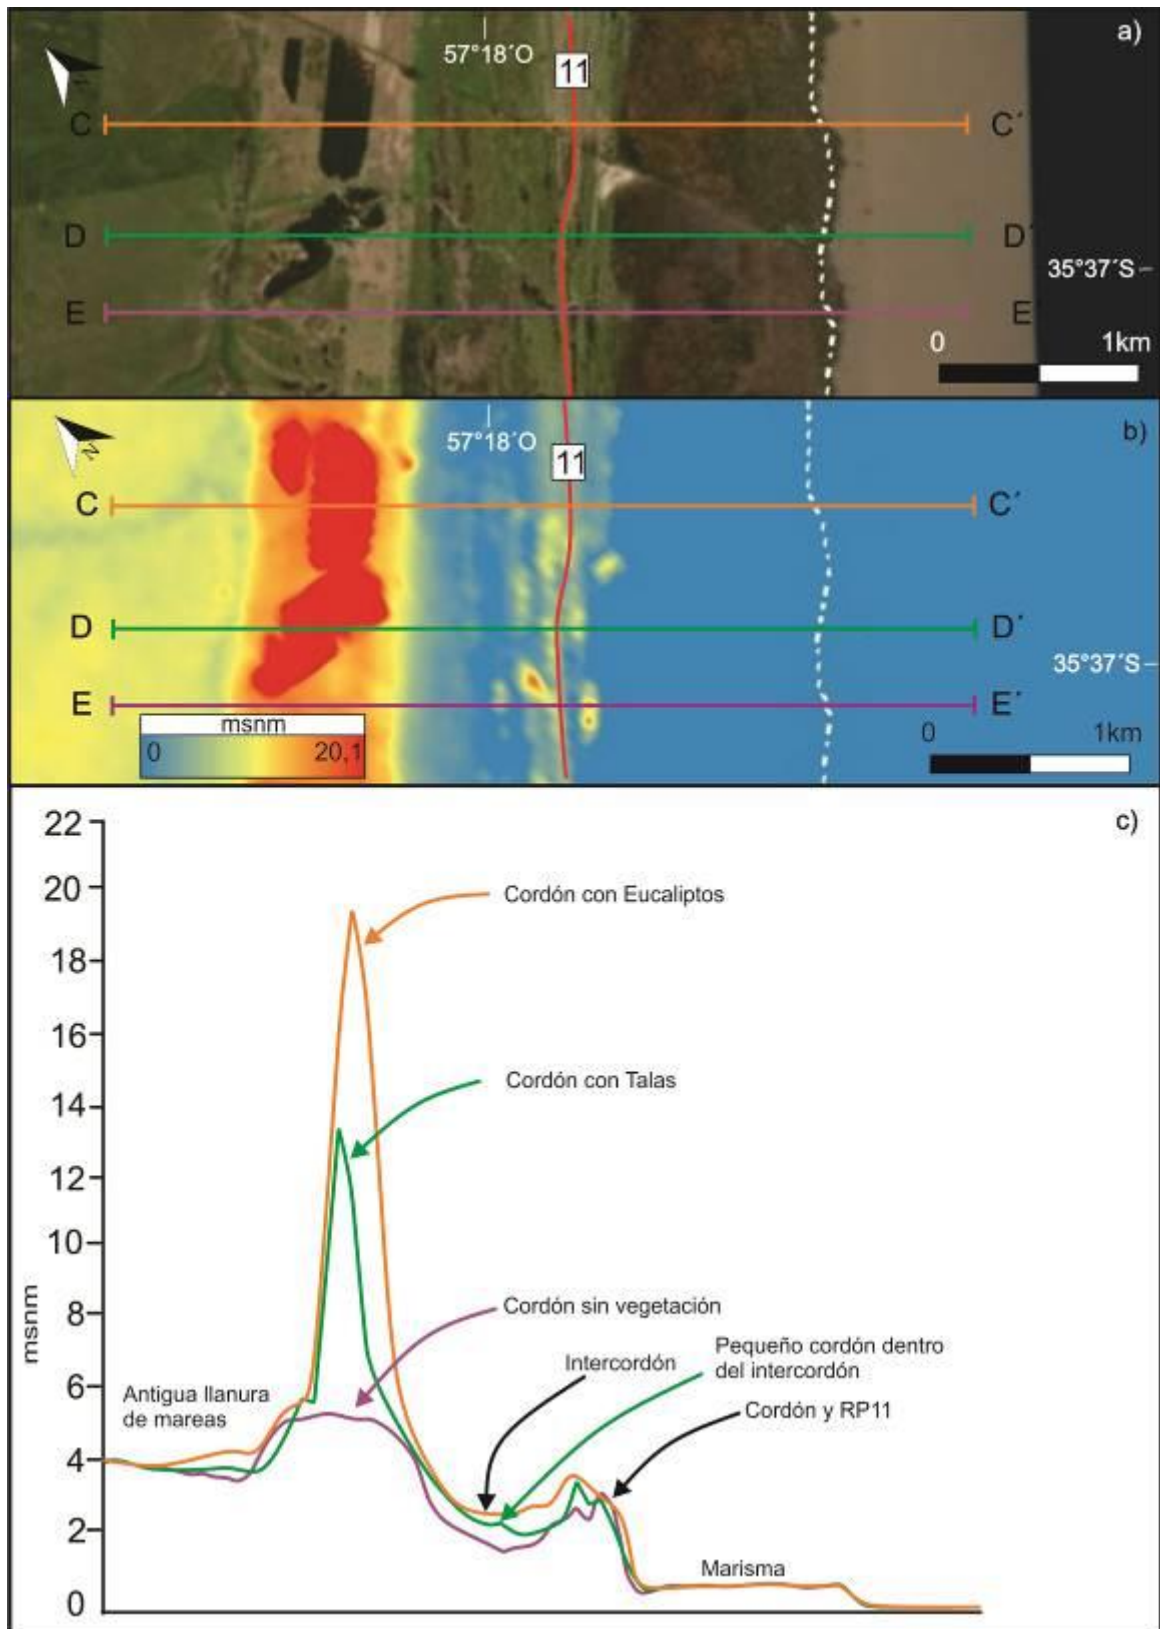
Figura 31. a) imagen satelital del sector donde se realizó el perfil. b) Mismo sector con el modelo de elevación digital superpuesto. c) Perfiles topográficos C-C', D-D' y E-E'.

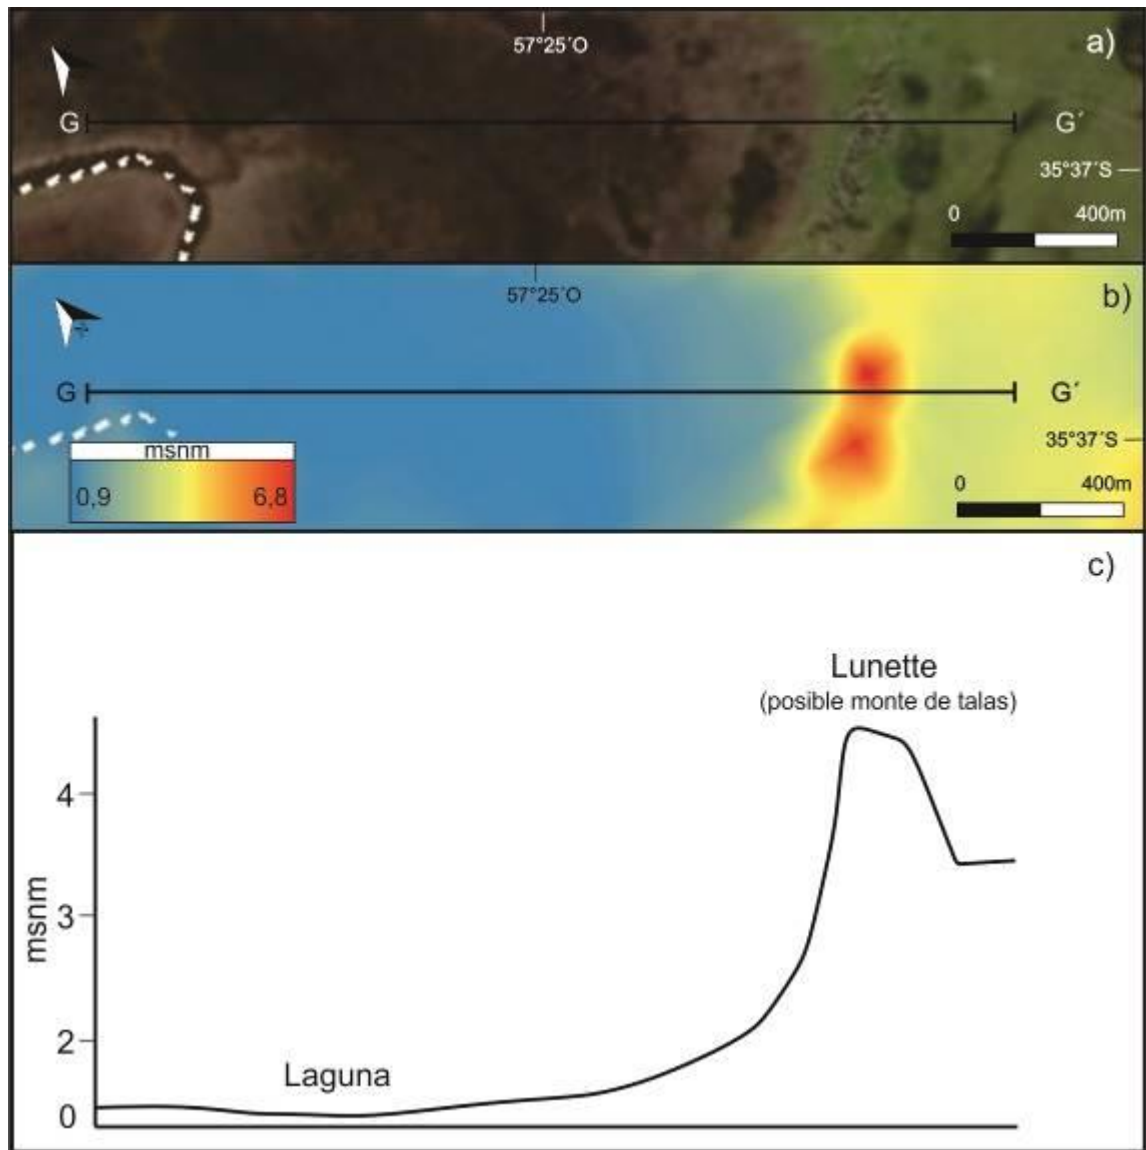
Figura 33. a) imagen satelital del sector donde se realizó el perfil. b) Mismo sector con el modelo de elevación digital superpuesto. c) Perfil topográfico G-G'.
